Nuevamente un grave accidente en la red carretera nacional capta la atención de los ciudadanos a través de los medios de comunicación; el accidente que ocurrió en la Carretera México – Toluca en la que se vieron involucrados un tractocamión doblemente articulado y un autobús de servicio turístico cuyo resultado fue de 7 víctimas mortales y mas de una decena de heridos.

Sugiero que para llevar a cabo los análisis tomemos como metodología la establecida en la Estrategia Nacional de Seguridad Vial 2011 – 2020. Tomando como ejemplo este accidente resulta de mi análisis lo siguiente:

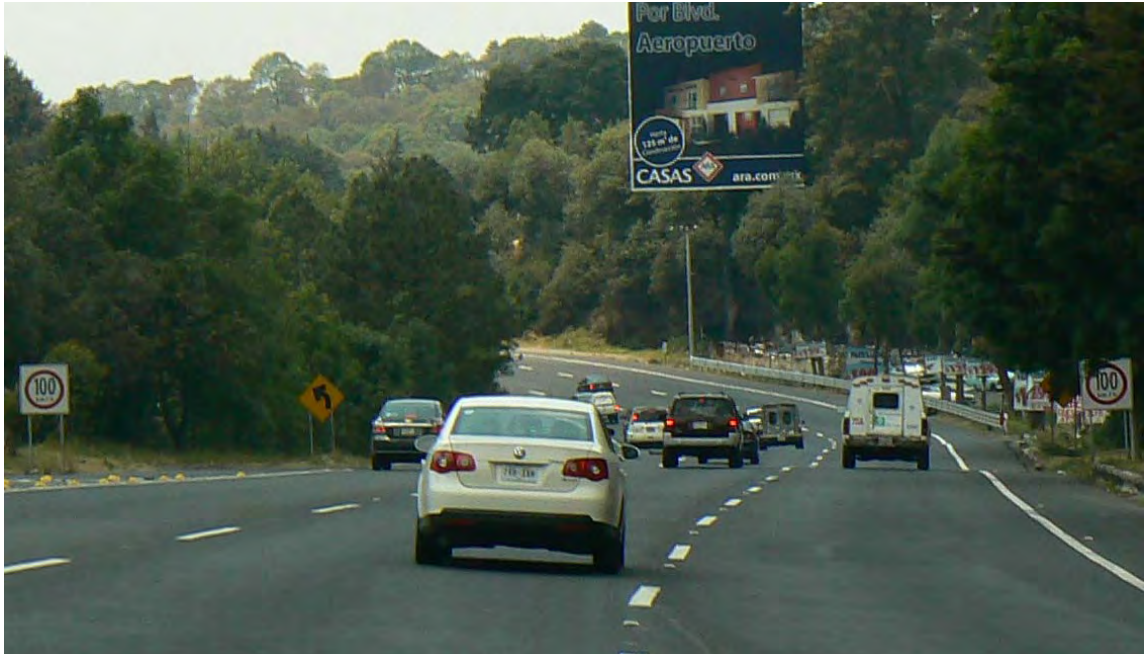
- La vaga información periodística indica que el tractocamión doblemente articulado transitaba a exceso de velocidad, sin que en ningún informe abierto al público haya yo encontrado la velocidad a la que transitaba en ese momento en km/hr. Es relevante indicar que en ese tramo carretero la velocidad máxima permitida, de acuerdo con los señalamientos es de 100 km/hr, como se observa en la siguiente fotografía. Es conveniente contar con la información veraz que

nos de una idea clara de la velocidad con la que transitaban ambos vehículos al momento del accidente, no sólo el tractocamión:

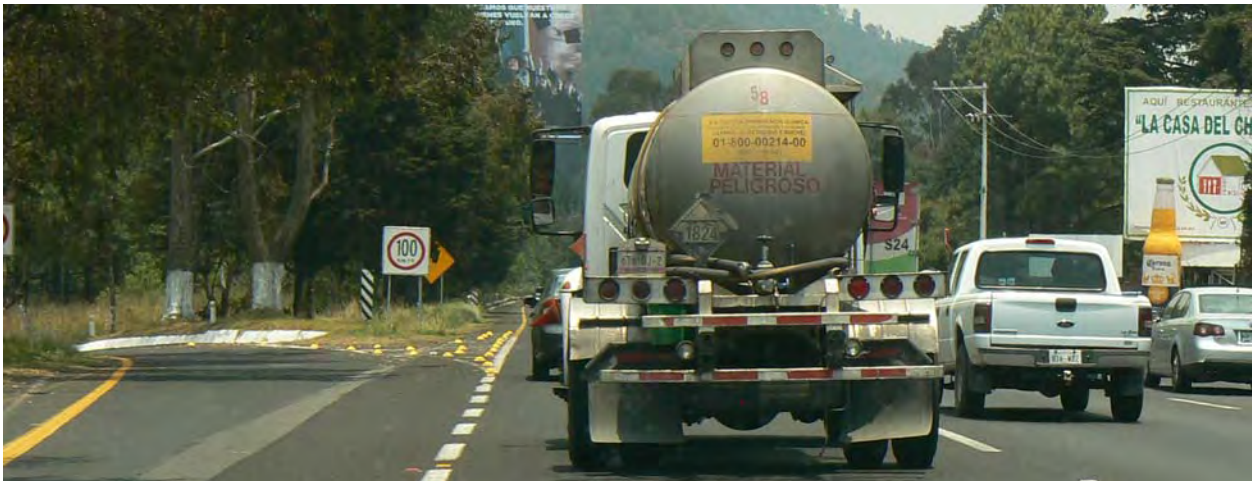
- Observé el día de hoy que ese tramo carretero tiene una deficiente supervisión de la policía federal encargada de vigilar el tránsito, pues no fue extraño observar vehículos de autotransporte de carga, inclusive de materiales peligrosos, transitando por el carril de extrema izquierda a velocidades de 100 km/hr; a continuación un ejemplo:

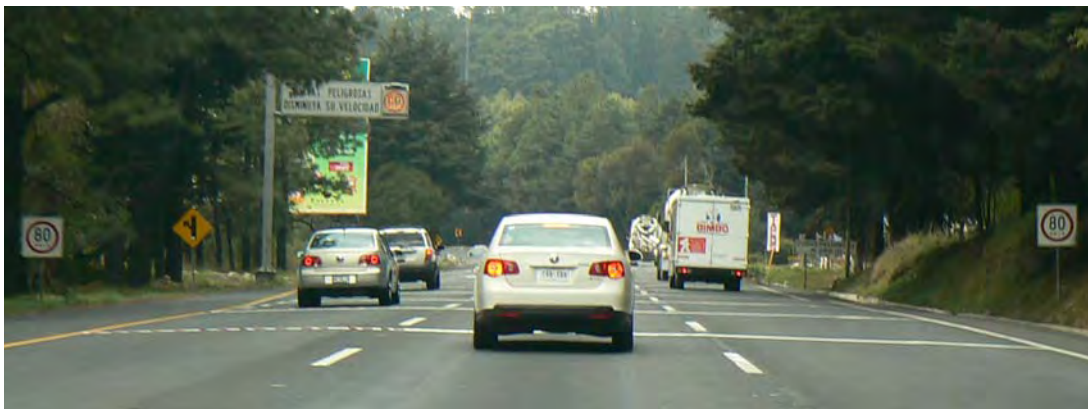
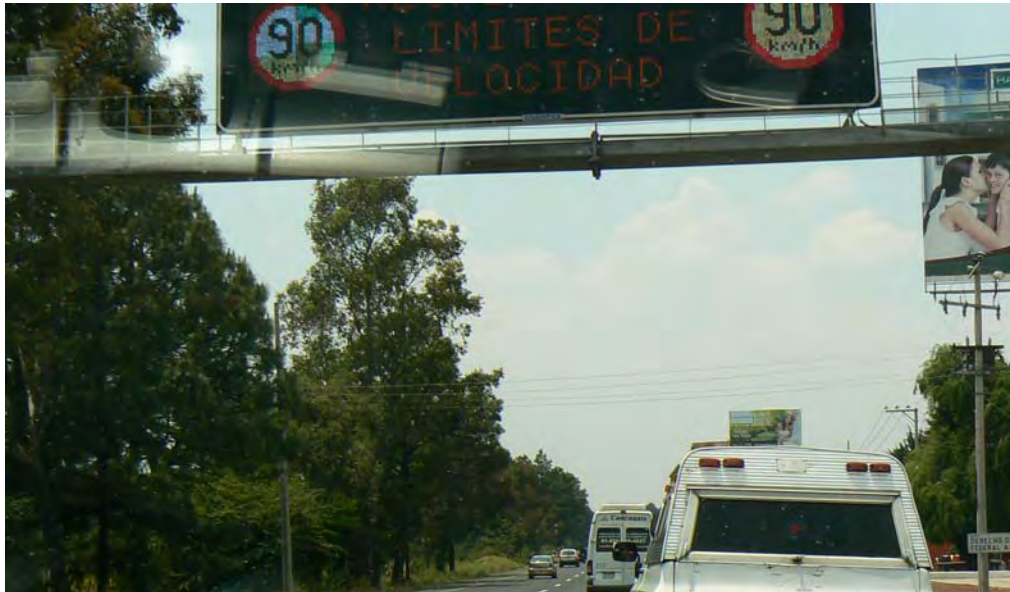
- Me surge la pregunta sobre el que en esas curvas se permita una velocidad máxima de 100 km/hr cuando que en un tramo anterior la velocidad máxima permitida es de 80 km/hr y un uno posterior en recta es de 90 km/hr, como se observa en las siguientes fotografías:

- Al igual que se ha hecho en otros tramos carreteros, en este en particular debiera instalarse arcos detectores de velocidad con cámaras que detecten a los vehículos que transitan en exceso de la velocidad permitida y lo hagan del conocimiento visual, independiente de aplicar una multa, de tal forma que el conductor sepa su condición de velocidad.
- Se indicaba en los medios que el vehículo se quedó sin frenos, de haber sido así el conductor debió de haber utilizado la rampa de frenado que se encuentra a menos de dos o tres kilómetros del lugar del accidente.
- Etc.

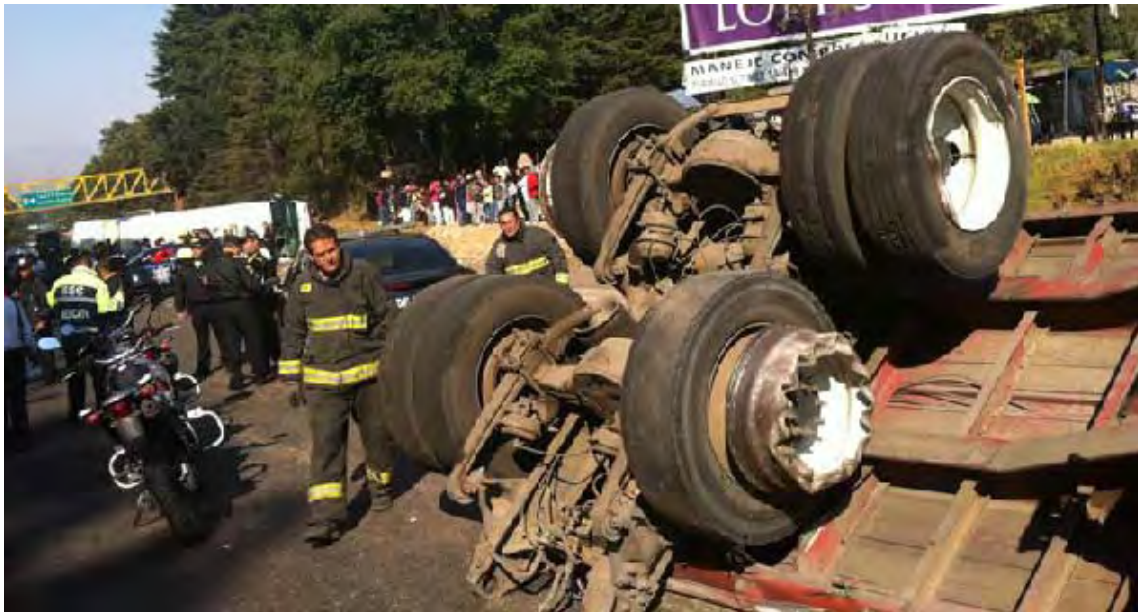
- También considero necesario verificar dentro de lo posible las características de los vehículos en comparación con lo requerido por la NOM012 para permitir el tránsito con peso adicional. De la fotografía publicada por El Universal observo que el convertidor está fabricado con componentes de tractocamión de desecho, que perdió la lanza, antes, durante o después del accidente, que no tenía cadenas de seguridad y que por lo tanto no debiera haber accedido a los pesos adicionales.
