AJUSTE DE GIRO DE LA BARRA DE DIRECCIÓN

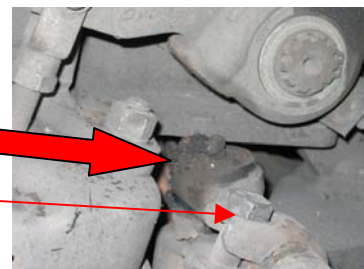
Hemos encontrado en ocasiones que la placa de fijación del eje auto direccional llega a tener interferencia con las placas guía del sistema de fijación. Esta situación provoca un giro errático de las llantas y la posibilidad de circular algunos metros con las llantas giradas cuando el vehículo va en dirección recta, causando un desgaste prematuro de las llantas.

Este problema es atribuible a un ajuste incorrecto del giro de la barra de dirección y es solucionable siguiendo los siguientes pasos:

1.- Gire la barra de dirección, apoyándose en la placa de fijación, hacia "afuera" del dolly hasta lo que permita la rótula izquierda.

2.- Afloje los tonillos de la abrazadera de la rótula. Gire la barra de dirección, apoyándose en la placa de fijación, hacia "adentro" del dolly hasta que el cerrojo quede dentro de la placa de fijación.

3.- Apriete los tornillos de la abrazadera de la rótula izquierda.
